Gewährleistung der Durchgängigkeit in Hochwasserrückhaltebecken

Von Alwin Eppler

Wegen nicht immer optimaler Lösungen für die Belichtung von Betriebsauslässen bei Hochwasserrückhaltebecken wurde über Modellversuche eine Beleuchtungs-Alternative gefunden, die eine ständige Durchgängigkeit sicherstellt.

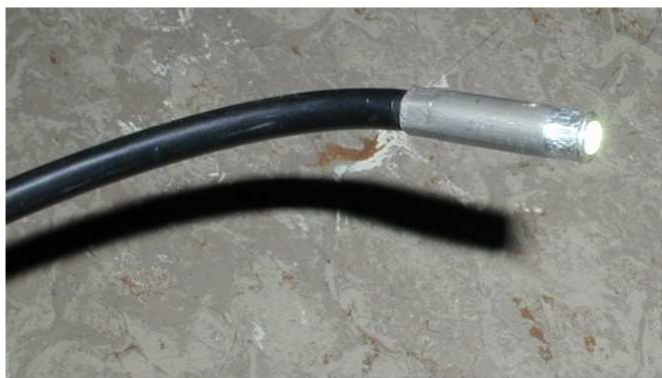
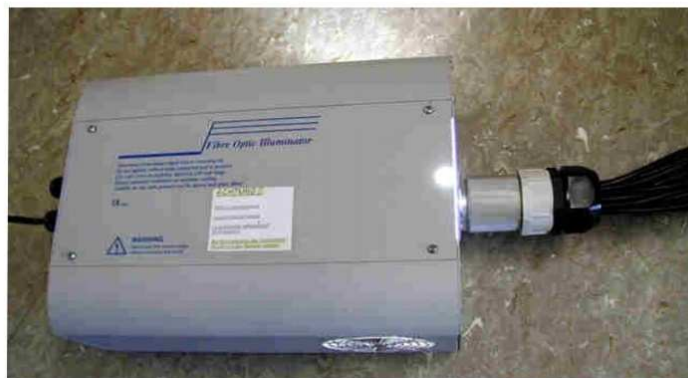
Bild 1: Reflektorlampe mit Faserbündeln und Schutzschlauch münden in den Wasserstrahler mit Linse
