Langzeiterfahrungen beim Auskleiden von Behältern mit für Trinkwasser zugelassenen Kunststofffolien

Dipl.-Ing. Wolfgang Strasser
Ingenieurbüro ALWIN EPPLER Gartenstraße 9
D- 72280 Dornstetten

Auskleidung von Trinkwasserbehältern

7. FALLBEISPIELE HB Forst, HB Metzingen

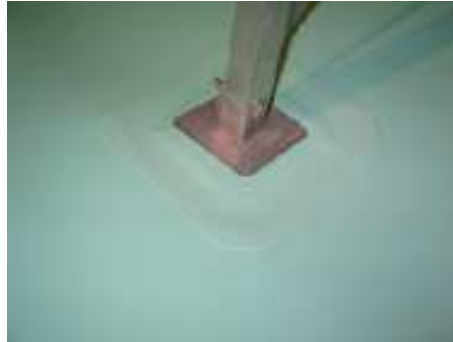
Ausgangslage

Das Hochbehälter in Metzingen war bestens geeignet für eine Verlegung im neuen Verlegesystem mit Klett und dem Schweißautomaten. Boden, Wände und Säulen waren in guter Betonqualität. Die Einbauteile wie Treppe und Einlauftrutsche wurden oberhalb der Wasserlinie befestigt und auf dem Boden lediglich abgestellt.

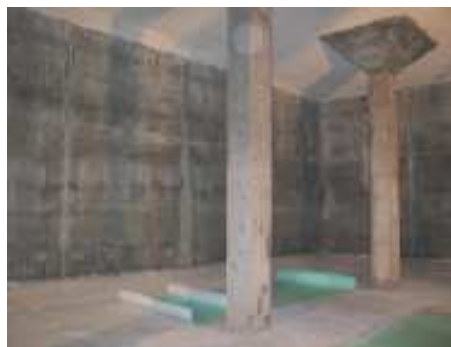
Vorarbeiten

Die alte Folienauskleidung und die mechanischen Befestigungen wurden vorgängig ausgebaut und entsorgt.

Es wurden 3 Rollgerüste a ca. 2.0 x 4.0 m aufgebaut. Zwei dieser Gerüste wurden für die Säulen benötigt. Ein Gerüst wurde für die Wände und die Einlauf- und Überlaufbauwerke gebraucht. Die bestehenden Entlüftungen wurden ausgebaut und entsorgt. Es wurden zwei neue Einspeiseleitungen aus PE installiert.

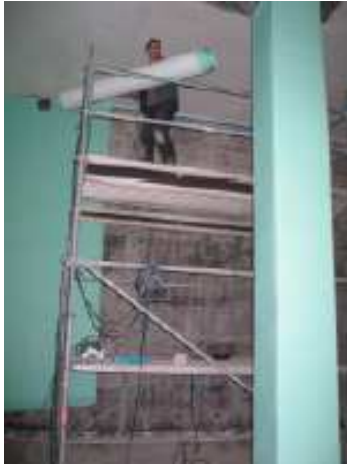
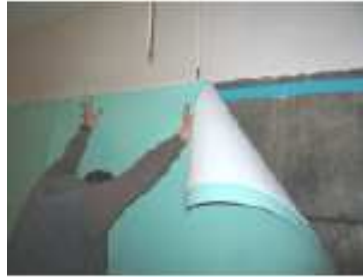
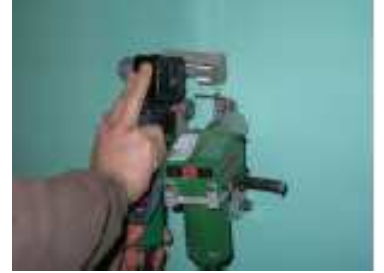
Wände

Die Verlegung der Folie an den Wänden erfolgte zu Dritt mit einem Verlegegerüst.

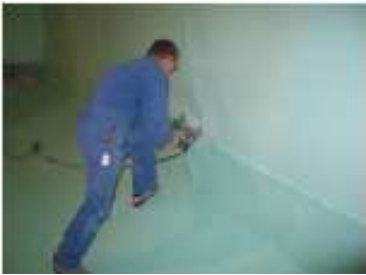
Vorbiegen der Anschlussbahnen incl. Schweißen mit Automat, Handschweißnähte bei den Gehrungen usw.

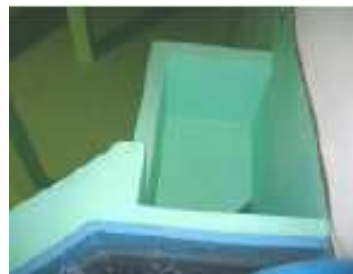
Überlaufbauwerk

Montieren der kaschierten Bleche.

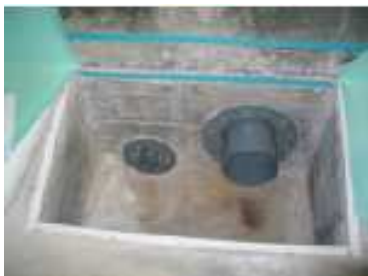
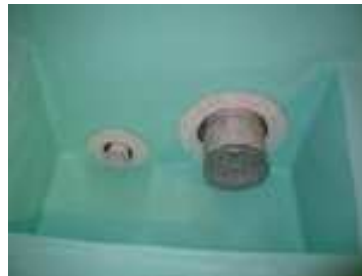
Pumpensumpf

Montieren der kaschierten Bleche, Verlegung der Folie.

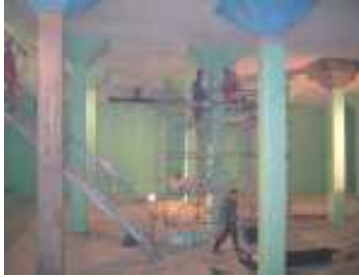
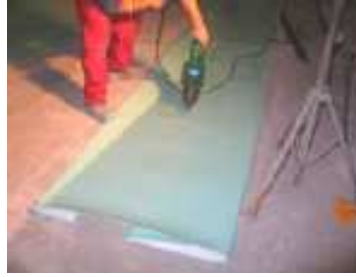
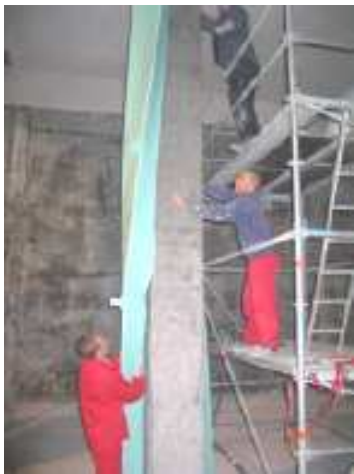
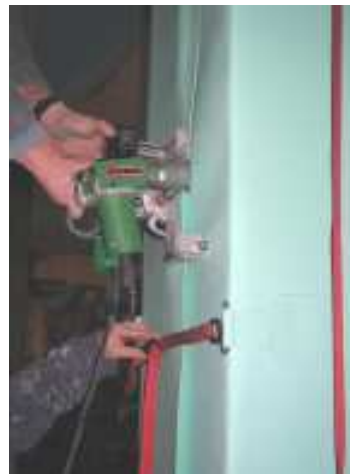
Säulen

Säulenumfang 0,45 x 0,45 m, Höhe 5,0 m. Falten der KDB und Montieren und Schweißen der KDB

Einkleiden der Pilze incl. kasch. Bleche, montieren der Klettstreifen, zuschneiden der KDB, Handschweißnähte abkitte, usw.

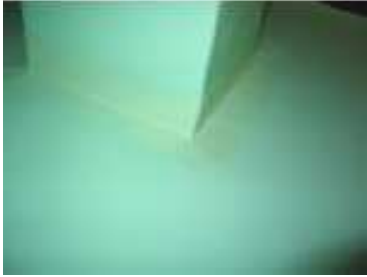
Anschluss an Bodenfläche:
Zuschneiden der Bänder, heften und schweißen

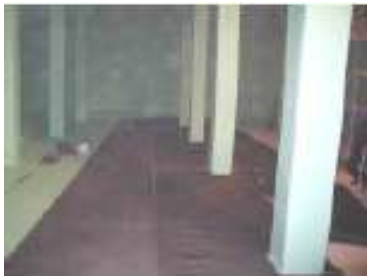
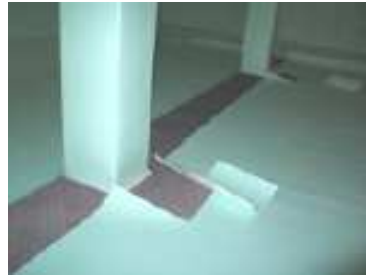
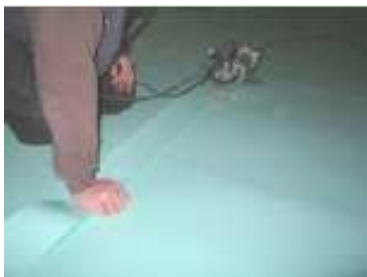
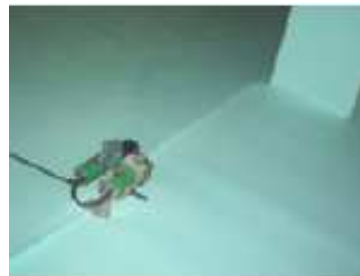
Bodenfläche

Verlegen des Drainvlieses ohne Überlappung der Stöße incl. Einschneiden bei den Säulen.
Verlegen der KDB incl. einschneiden der Säulen und Schweißen mit Automat, Anschluss-
naht an Wände mit Band, Verschweißen der Bandenden von Hand.
